GLINIANY.

KOŚCIÓŁ PARAFIALNY PW. ŚW. WOJCIECHA /XVI w./.

## PROGRAM PRAC KONSERWATORSKICH

Zabytki ruchome wymagające interwencji w roku 2023, z uwzględnieniem obecnego etapu prac trwającego od lat remontu kościoła.

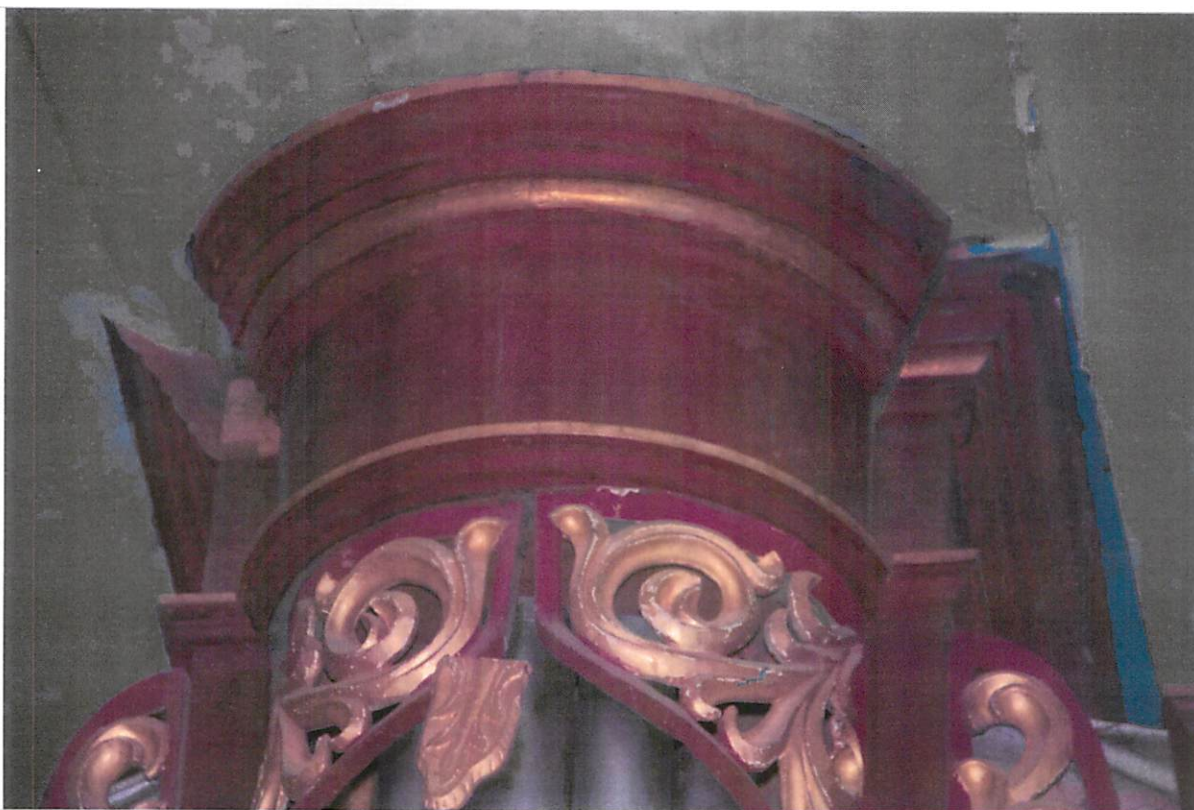
Wszystkie elementy drewniane prospektu, szafy instrumentu są osłabione poprzez działalność owadów szkodników drewna oraz bakterii. Zabrudzone, niekiedy zachłapane farbą. W kilku miejscach widoczne są nadpalenia, przegrzanie struktury i pęknięcia. Występują drobne ubytki mechaniczne oraz ubytki detali rzeźbiarskich.

Fot nr 2. Fragmenty dekoracji zwieńczenia. Centralna część.

- oczyszczenie mechaniczne, oraz chemiczne wszystkich powierzchni
- dezynfekcja i dezynsekcja drewna (Hylotoks, woda amoniakalna)
- wielostopniowa, o różnej procentowości, impregnacja wszystkich elementów drewnianych Hekolem KL w Ksylenie

- sklejenie pęknięć, uzupełnienie ubytków drewna i wykonanie rekonstrukcji (prace stolarskie i rzeźbiarskie); przy użyciu kleju stolarskiego i tych samych, co oryginalne, gatunków drewna

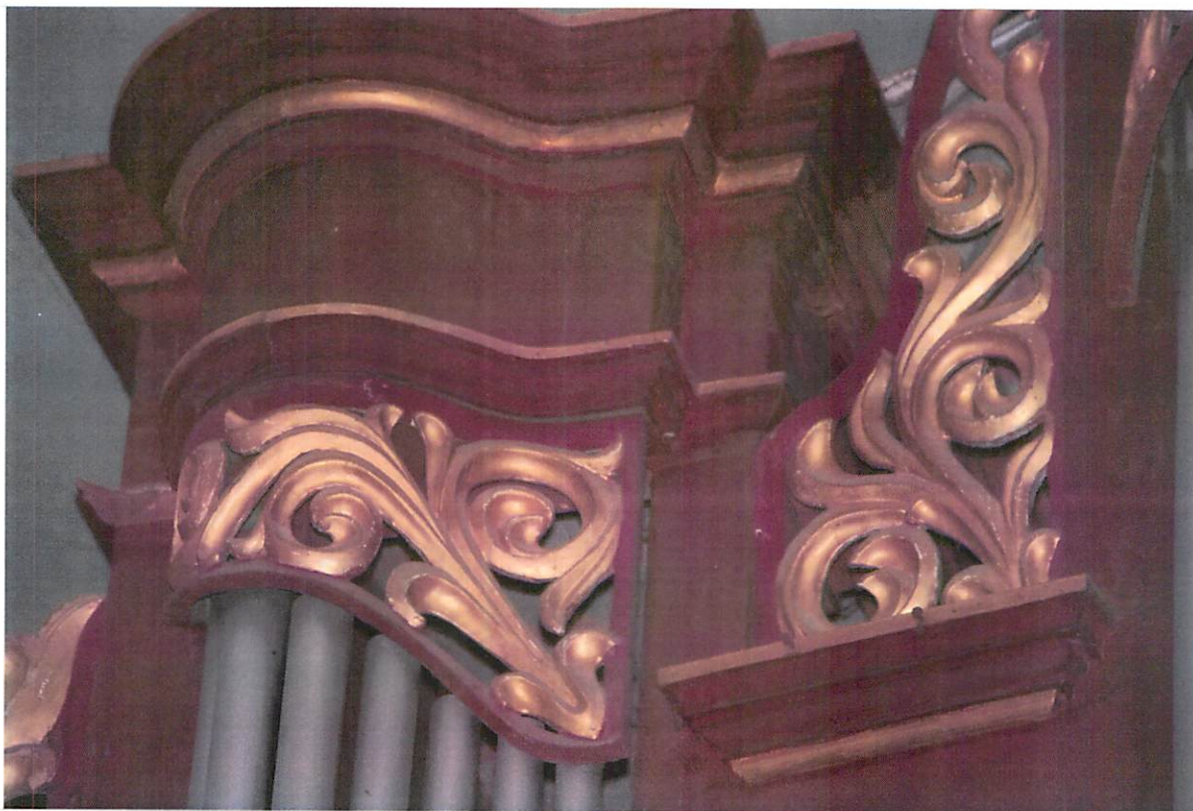
Fot nr 3. Fragmenty dekoracji zwieńczenia. Lewa część.

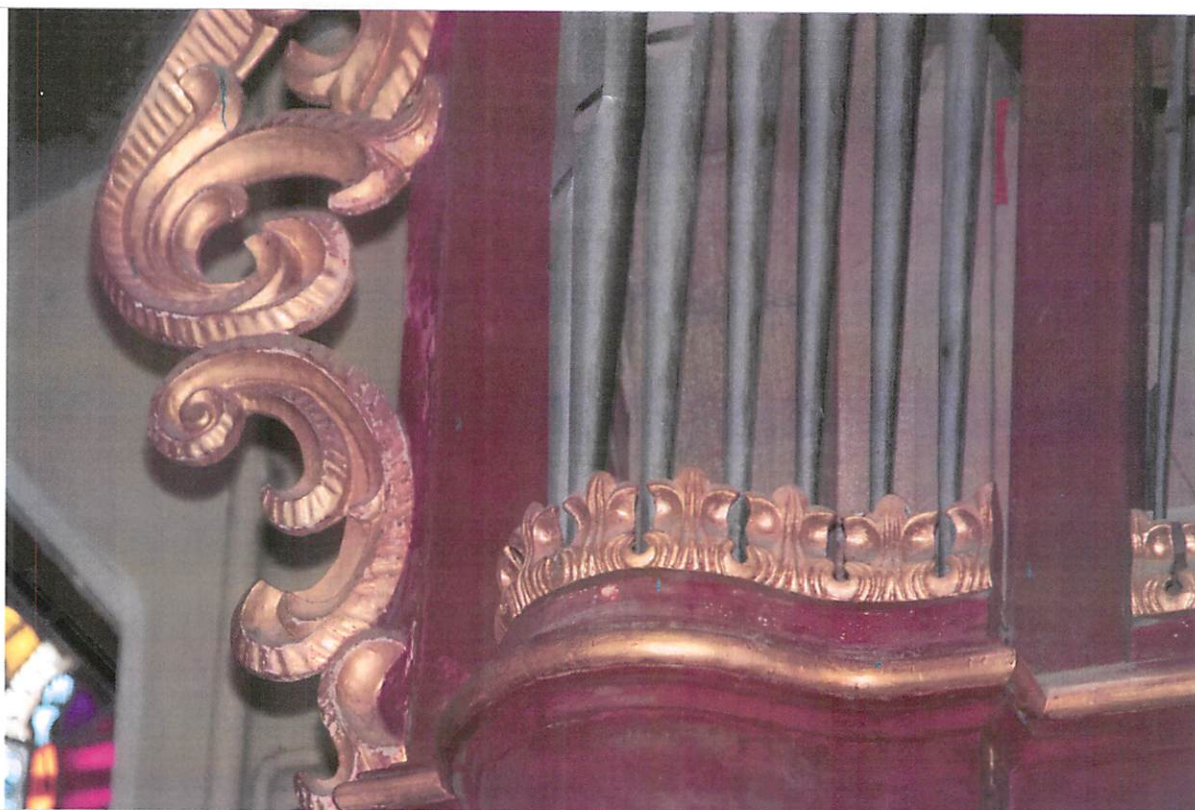
Fot nr 4. Fragmenty dekoracji. Uszak i dekoracje lewej części prospektu.

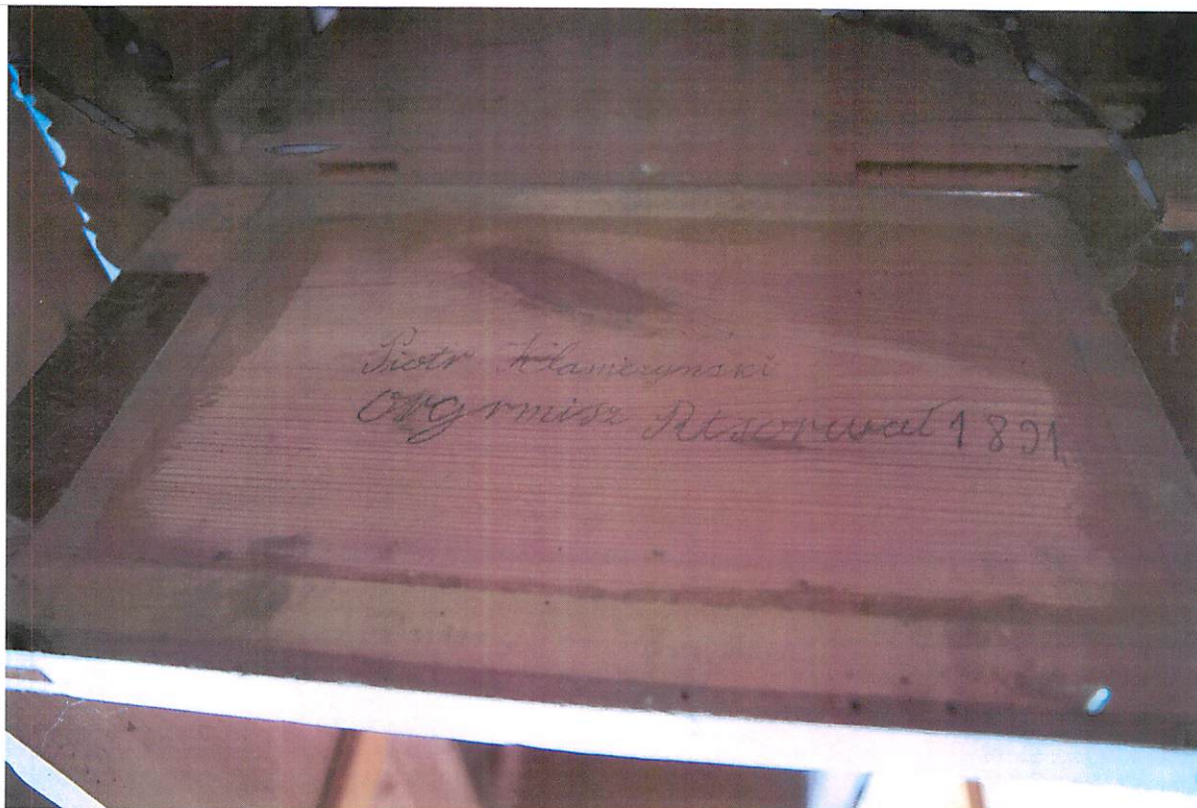
Fot nr 7. Napis wykonany ołówkiem, ukryty w konstrukcji prospektu. Zwieńczenie, tuż za owalnym fragmentem dekoracji.

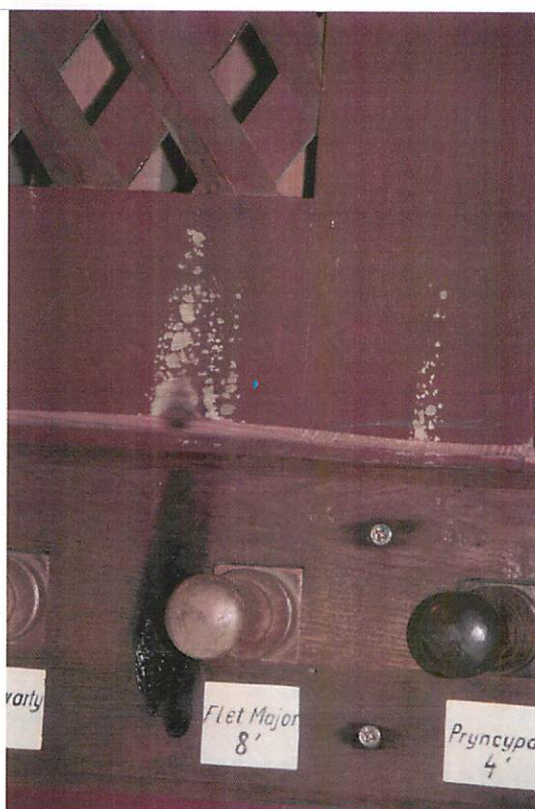
Fot nr 8. Zniszczenia występujące tuż przy pulpicy organisty.

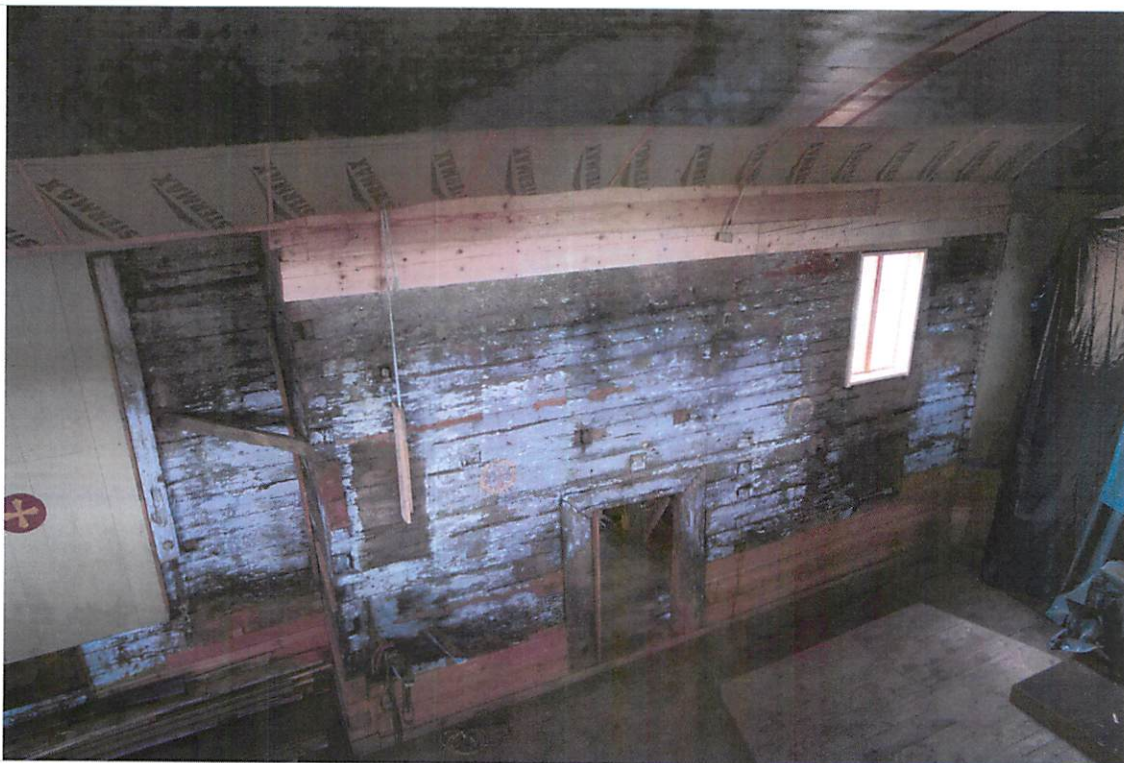
Stan powierzchni drewna i polichromii jest różnorodny. Występują warstwy malarskie z różnych okresów historycznych, uszczelnienia belek, wyrównania powierzchni oraz przypadkowe „bielenia” oraz zachłapania.

Fot nr 1 Kościół. Prezbiterium. Widoczne oryginalne fragmenty ścian z nawarstwieniami historycznymi.

- oczyszczenie mechaniczne oraz chemiczne powierzchni drewna
- mechaniczne usunięcie wtórnych przemalowań i doczyszczenie chemiczne (para wodna, rozpuszczalniki aromatyczne) powierzchni malowideł oraz drewna
- dezynfekcja i dezynsekcja osłabionych miejsc (Hylotoks oraz Algizyd f. Kabe)

- utrwalenie powierzchni malarskiej, klej rybi z dodatkami antybakteryjnymi (np. Preventol )
- wielostopniowa impregnacja osłabionych elementów drewnianych Hekolem KL w Ksylenie
- sklejenie pęknięć, uzupełnienie ubytków drewna i wykonanie rekonstrukcji; przy użyciu kleju stolarskiego i tych samych, co oryginalne, gatunków drewna
- miejscowe uzupełnienie pasów płótna, z użyciem materiałów i technologii zbliżonej do oryginalnej
- uzupełnienie i rekonstrukcja zapraw zgodnie z oryginalną technologią
- uzupełnienie i rekonstrukcja polichromii , metoda naśladowcza, tempera naturalna
- scalenie kolorystyczne powierzchni drewna, materiały j.w.
- montaż elementów drewnianych (lisic)
- kwerenda archiwaliów, prace badawcze, projektowe i dokumentacyjne

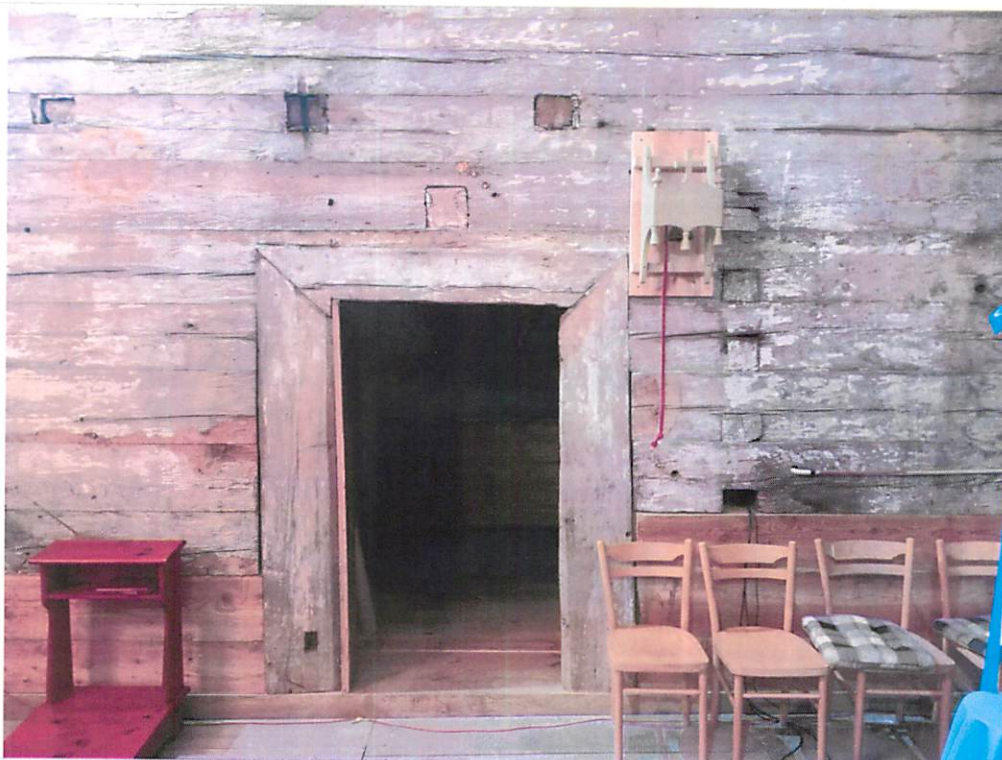
Fot nr 2. Kościół. Prezbiterium. Fragment ściany północnej prezbiterium, który nie zostanie zasłonięty szalowaniem. Na powierzchni bele zachowały się polichromie: z końca XVI w i pocz. XVIII w.

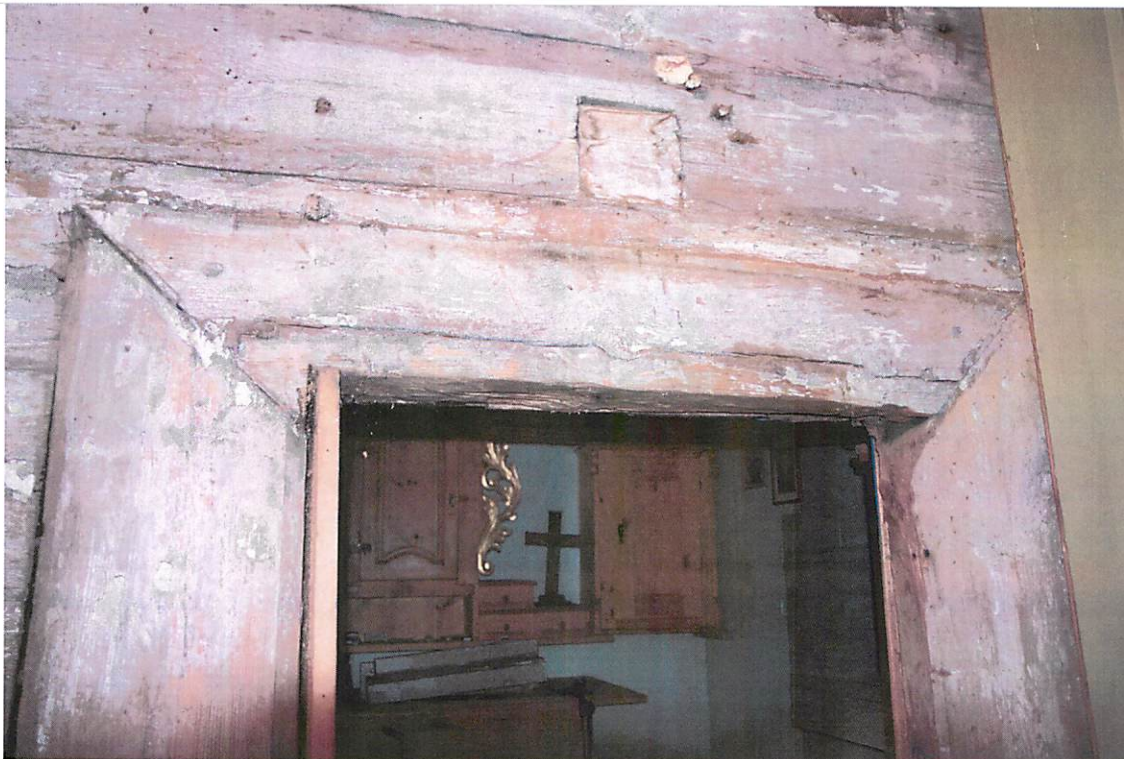
Fot nr 3. Kościół. Prezbiterium. Fragment ściany północnej prezbiterium z osiemnastowieczną dekoracją drzwi.

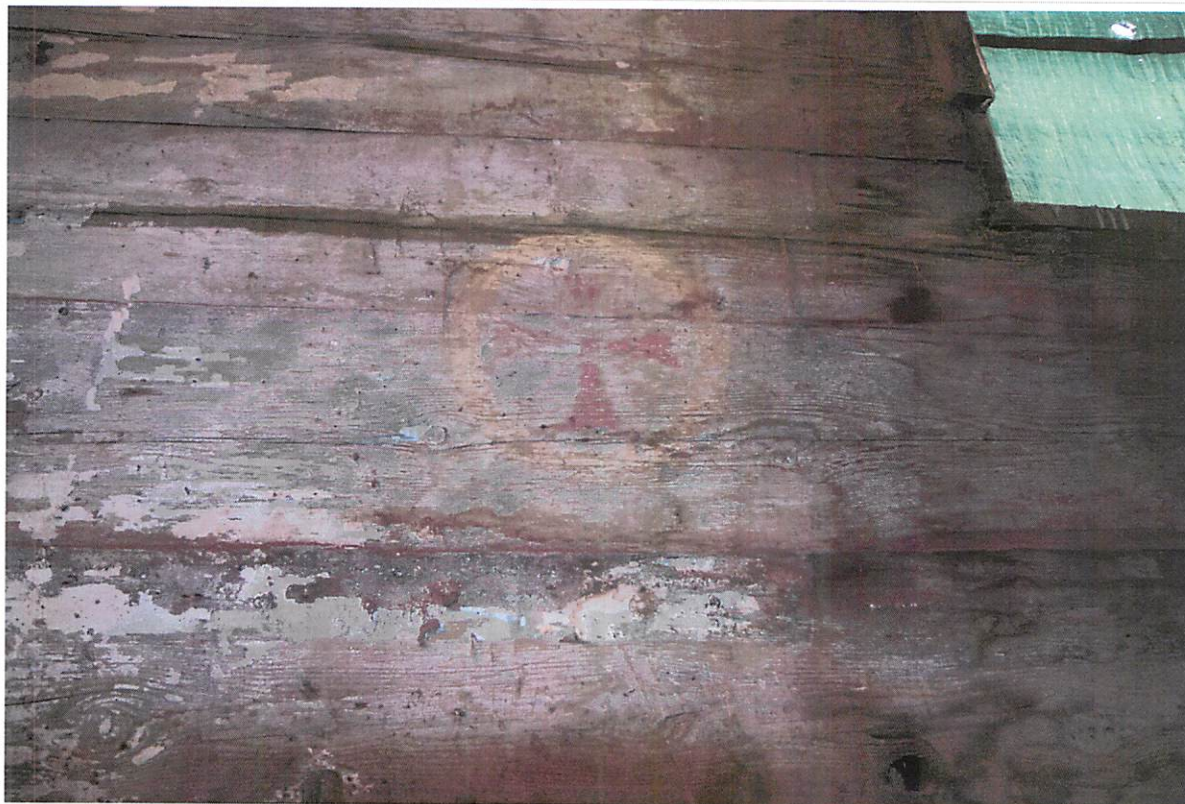
Fot nr 4. Kościół. Prezbiterium. Fragment ściany północnej prezbiterium. Zacheuszek. Dwie warstwy malarskie z końca XVI w i pocz. XVIII w.

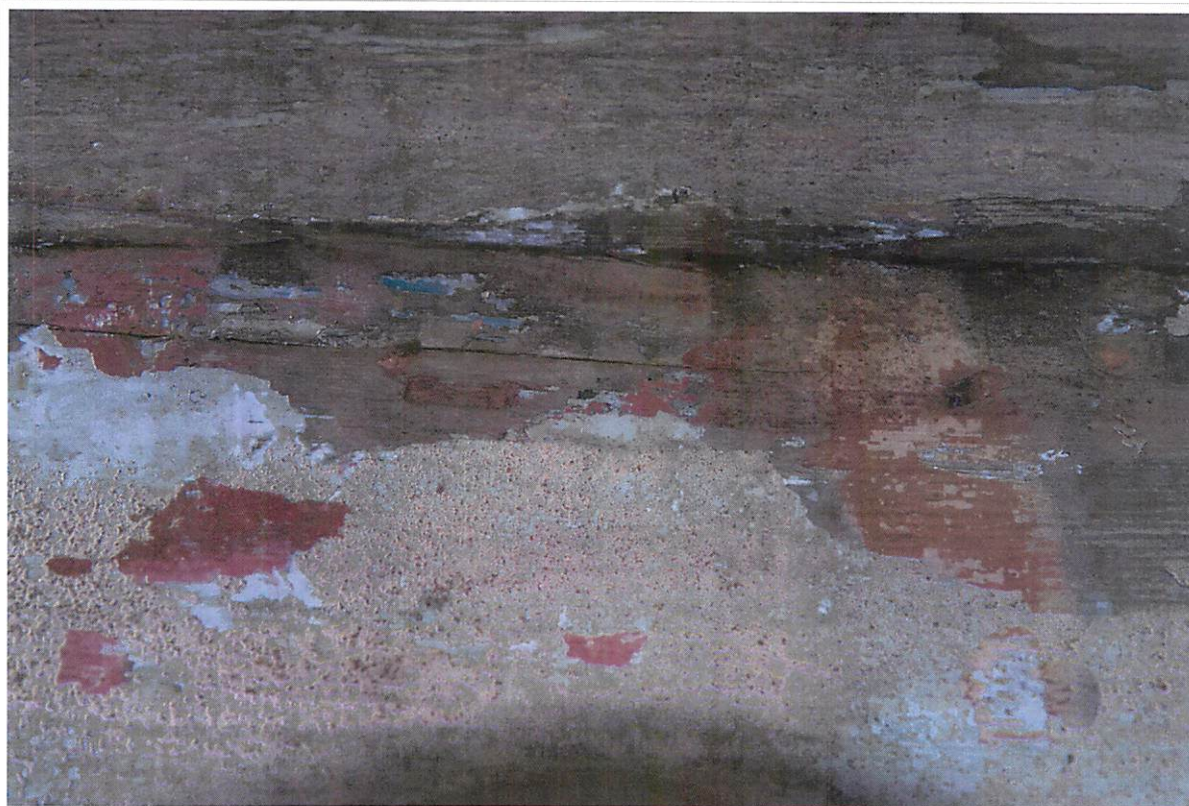
Fot nr 6. Kruchta. Ściana zachodnia (kiedyś zachodnia kościoła). Nawarstwienia malarskie w obrębie Zacheuszy.

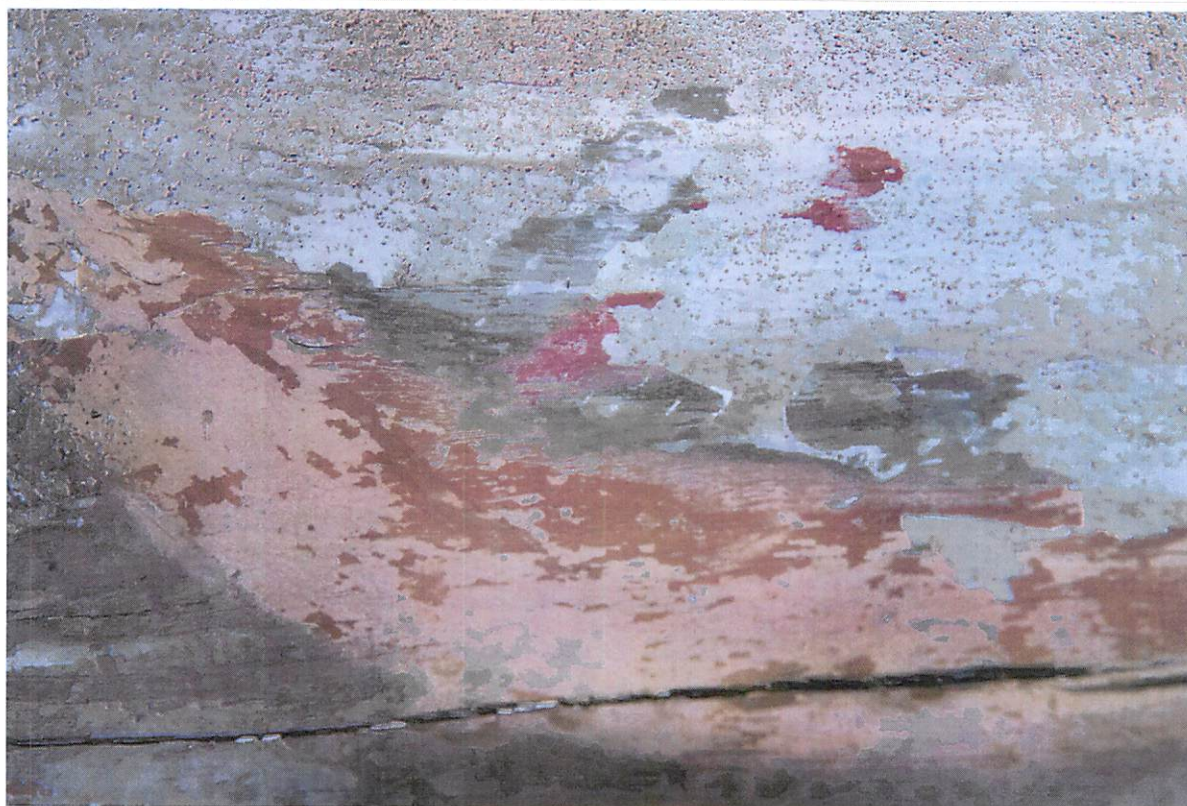
Fot nr 7. Kruchocka. Ściana zachodnia (kiedyś zachodnia kościoła). Nawarstwienia malarskie w obrębie Zacheuszy.

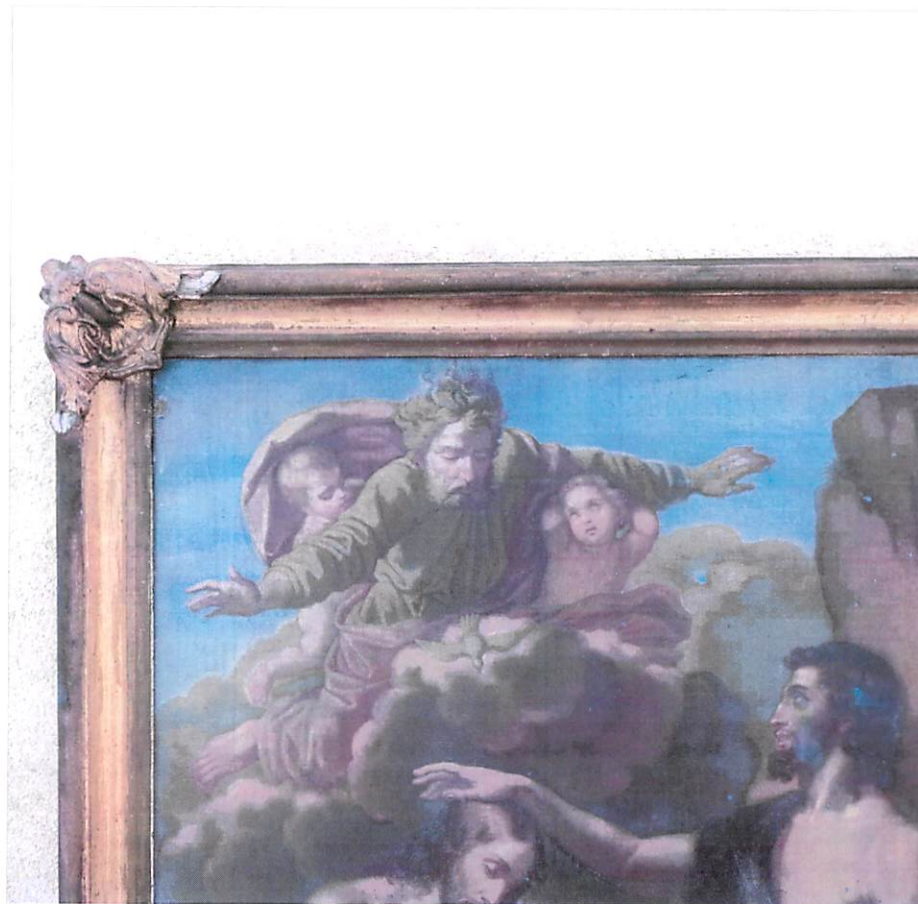
Płótno zabrudzone, pofałdowane, z dużym uszkodzeniem mechanicznym, o poszczepionych krawędziach. Zaprawy wyjałowione, popękane z tendencją do osypywania się.

Konstrukcja wykonana jest z drewna sosnowego, elementy rzeźbiarskie z drewna lipowego. Drewno jest nieco osłabione poprzez działalność owadów szkodników drewna oraz bakterii. Zabrudzone. Występują drobne ubytki mechaniczne detali rzeźbiarskich (jednego narożnika brakuje całkowicie i fragmentów w pozostałych. Złączenia oryginalne wykonane są na bolus złotem karatowym, na cienkiej zaprawie kredowo-klejowej. Lokalnie, wtórnie pokryte farbą miedziankową. Oryginalne warstwy są uszkodzone mechanicznie, przetarte.

Fot. nr 3. Obraz i rama. Fragment z lewym górnym narożnikiem. Widoczne uszkodzenia mechaniczne, zabrudzenia, pociemnienia.

- oczyszczenie powierzchni z usunięciem pociemniałych werniksów i lokalnych retuszy; usunięcie wtórnych nawarstwień i przemalowań /mechaniczne, chemiczne – zmywacz do powłok DC, 2-metylo formamid, mieszanki rozpuszczalników/,
- sklejenie i uzupełnienie ubytków płótna, pęknięć i rozdarć płótna, żywice syntetyczne
- wykonanie miejscowych łat na odwrociu, metodą stykową przy użyciu preparatu Pelexstol B500. firmy Maimerii
- uzupełnienie ubytków zapraw
- napięcie płótna na podobrazie przy użyciu zszywek tapicerskich
- położenie werniksu pośredniego
- uzupełnienie ubytków warstwy malarskiej
- położenie werniksu końcowego

- oczyszczenie mechaniczne, oraz chemiczne wszystkich powierzchni
- dezynfekcja i dezynsekcja drewna (Hylotoks, woda amoniakalna)
- lokalna, o różnej procentowości, impregnacja elementów drewnianych Hekolem KL w Ksylenie
- sklejenie pęknięć, uzupełnienie ubytków drewna i wykonanie rekonstrukcji (prace stolarskie i rzeźbiarskie); przy użyciu kleju stolarskiego i tych samych, co oryginalne, gatunków drewna
- mechaniczne usunięcie wtórnych przemalowań i doczyszczenie powierzchni
- doczyszczenie powierzchni złoczeń, chemiczne przy użyciu dwu-metylo-formamidu
- uzupełnienie i rekonstrukcja zapraw zgodnie z oryginalną technologią
- uzupełnienie i rekonstrukcja złoczeń (metodą tradycyjną z użyciem złota karatowego na poler i mat
- montaż poszczególnych elementów z wykorzystaniem oryginalnych łączów
- kwerenda archiwaliów, prace badawcze, projektowe i dokumentacyjne

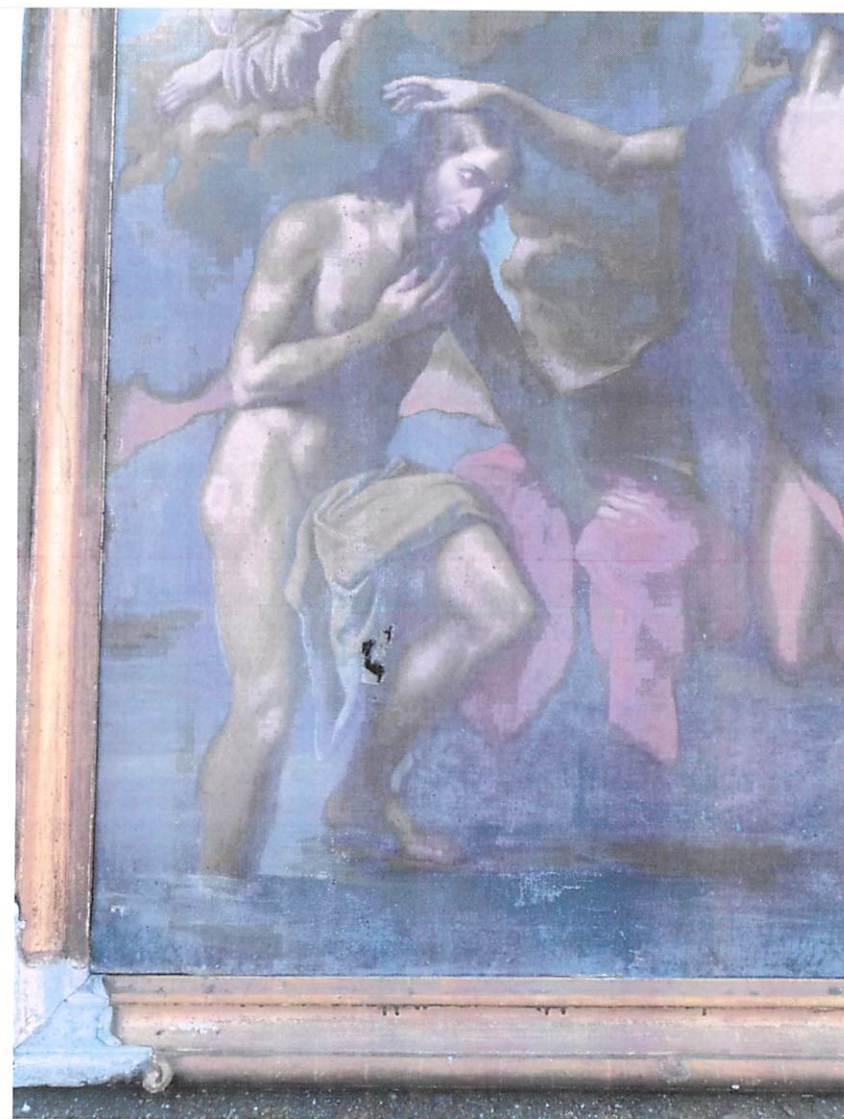
Fot. nr 4. Obraz i rama. Fragment z lewym dolnym narożnikiem. Widoczne uszkodzenia mechaniczne, zabrudzenia, pociemnienia.
