GLINIANY.

KOŚCIÓŁ PARAFIALNY PW. ŚW. WOJCIECHA /XVI w./.

## PROGRAM PRAC KONSERWATORSKICH

Zabytki ruchome wymagające interwencji w roku 2023, z uwzględnieniem obecnego etapu prac trwającego od lat remontu kościoła.

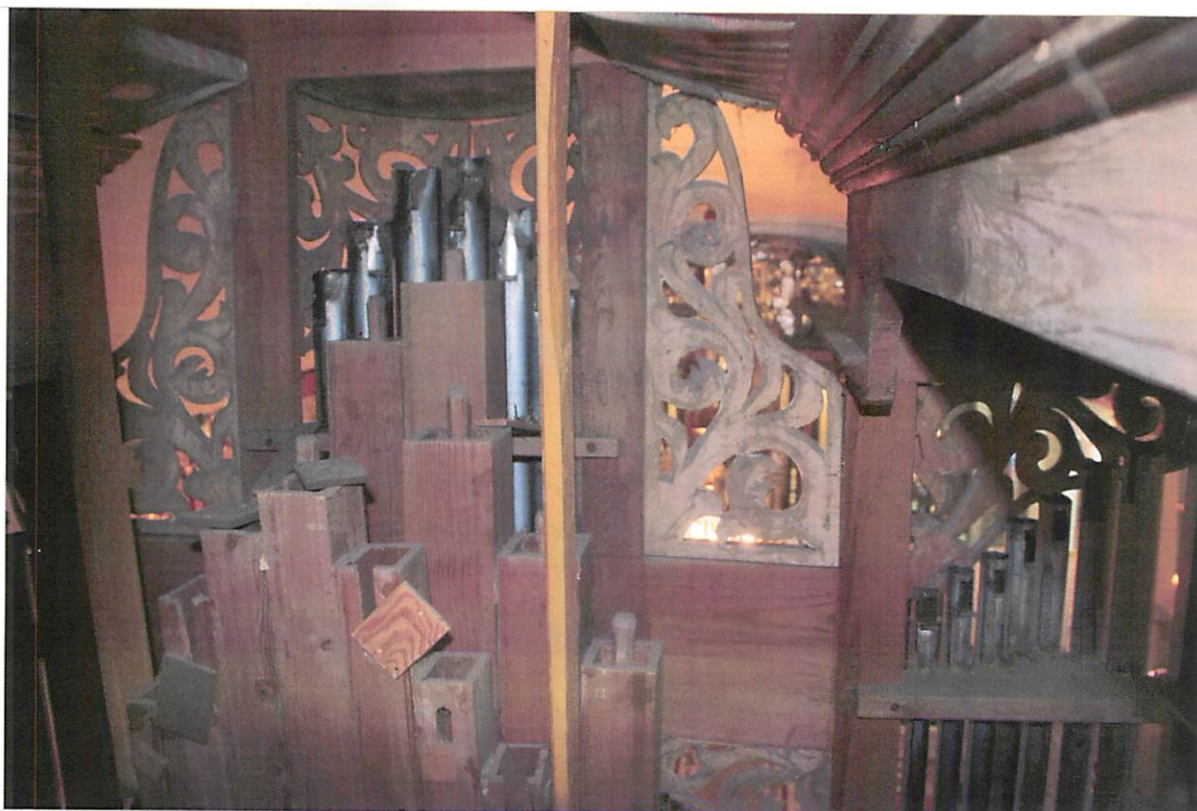
Fot nr 6. Widok wnętrza instrumentu.

Stan piszczałek z racji swojego wieku, wielokrotnego korygowania stroju jest niezadowalający – choć w przyzwoitym stanie (jak na swój wiek). Na piszczałkach głosów fletowych widać ślady żerowania owadów – szkodników drewna, piszczałki metalowe, mimo wad typu wgniecenia, pęknięcia lub oberwane stroiki, w większości, zasadniczo nadają się do użytku. Piszczałki prospektowe z powodu zabrudzenia, zaczernienia spowodowanego utlenieniem, źle prezentują się w frontowej ścianie szafy organowej – ponadto niektóre są zdeformowane, pozagniatane. Miech ma popękaną skórę, wielokrotnie zaklejaną latami na zgięciach fałd, drewno skrzyni miecha zaatakowane przez drewnojady, widoczne pęknięcia. Nie działa aparat Tremollo.

**a)** piszczałki drewniane: wystawienie, czyszczenie, ocenę stanu zachowania, w razie uszkodzeń i pęknięć naprawę (flekowanie, sklejanie, uszczelnienie), impregnację środkami owadobójczymi i uszczelniającymi, sprawdzenie uszczelnień korków (szpuntów), sprawdzenie metalowych stroików przy piszczałkach otwartych, wymianę uszkodzonych elementów lub w wypadku złego stanu piszczałki - rekonstrukcję

**b)** piszczałki metalowe: wystawienie, czyszczenie, weryfikację, naprawę uszkodzeń, prostowanie, rekonstrukcję piszczałek zniszczonych.

**c)** piszczałki prospektowe: wystawienie, weryfikacja, oczyszczenie, naprawę uszkodzeń, prostowanie i renowacja piszczałek dla uzyskania odpowiedniego wyglądu.

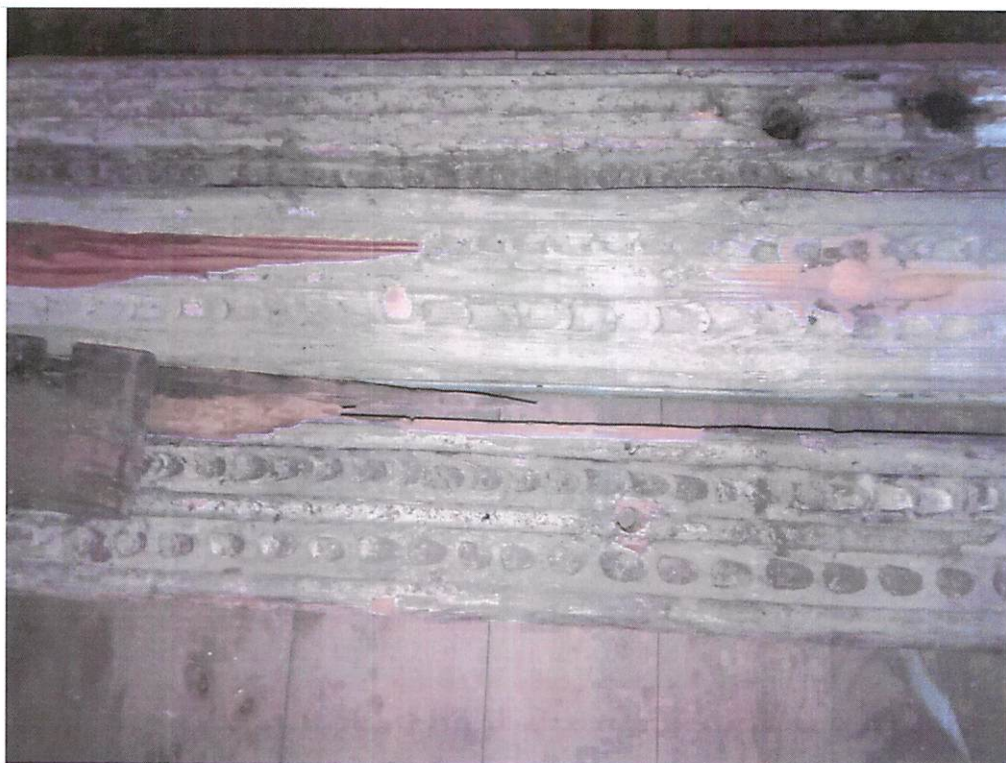
Uszczelnienia na łączeniu belek wykonano pp. w XVIII wieku przy użyciu pasów płótna i kleju kostnego, następnie wyrównano powierzchnię zaprawą kredowo-klejową. Obecnie uszczelnienia te są mocno uszkodzone, odklejone, z licznymi ubytkami.

Fot nr 5. Kościół. Lisice z dekoracyjnymi żłobieniami.

- utrwalenie powierzchni malarskiej, klej rybi z dodatkami antybakteryjnymi (np. Preventol )
- wielostopniowa impregnacja osłabionych elementów drewnianych Hekolem KL w Ksylenie
- sklejenie pęknięć, uzupełnienie ubytków drewna i wykonanie rekonstrukcji; przy użyciu kleju stolarskiego i tych samych, co oryginalne, gatunków drewna
- miejscowe uzupełnienie pasów płótna, z użyciem materiałów i technologii zbliżonej do oryginalnej
- uzupełnienie i rekonstrukcja zapraw zgodnie z oryginalną technologią
- uzupełnienie i rekonstrukcja polichromii , metoda naśladowcza, tempera naturalna
- scalenie kolorystyczne powierzchni drewna, materiały j.w.
- montaż elementów drewnianych (lisic)
- kwerenda archiwaliów, prace badawcze, projektowe i dokumentacyjne

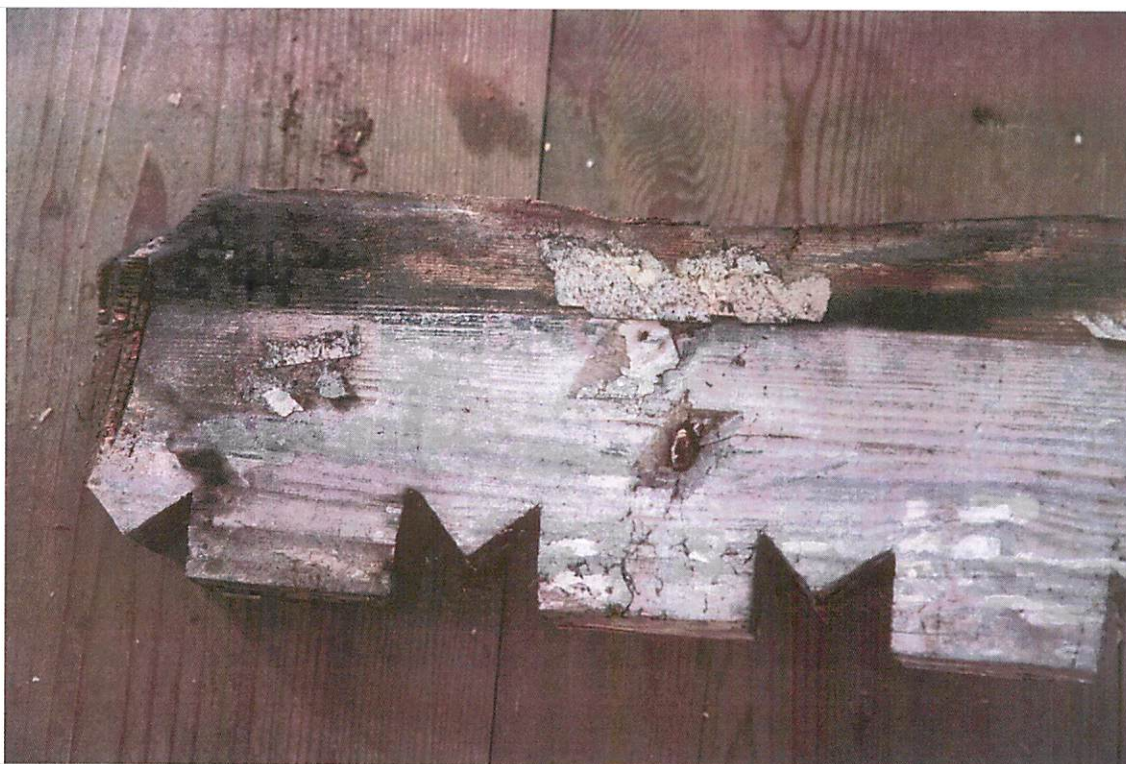
Fot nr 9 Kościół. Fragmenty oryginalnych zdobień pod sklepieniem.

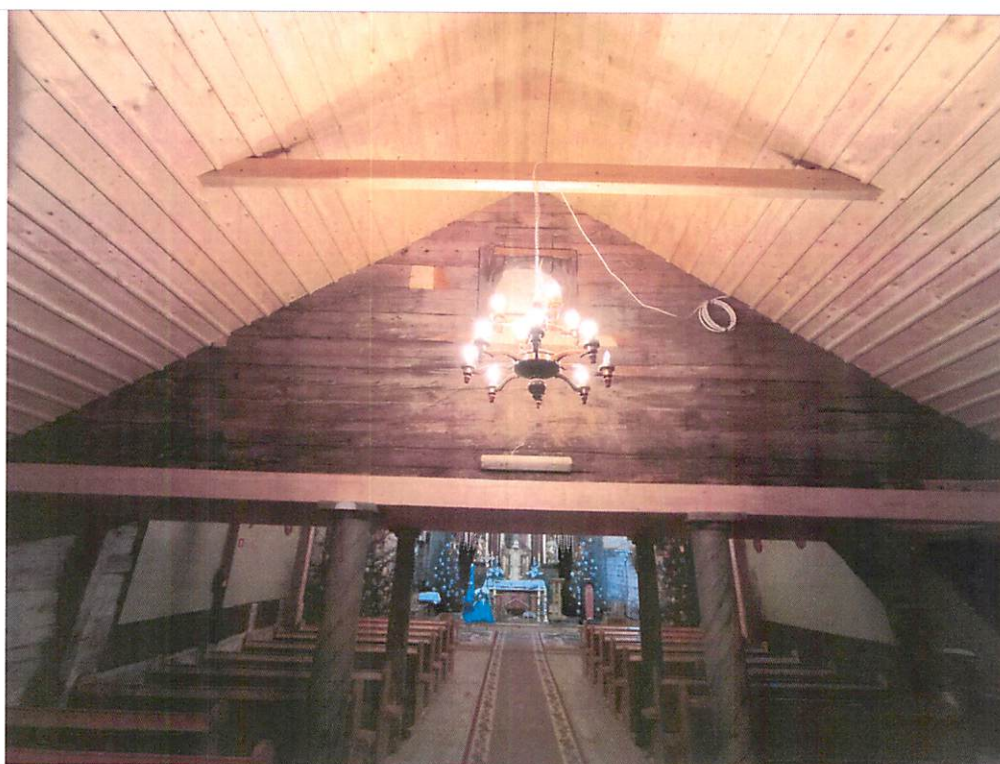
Fot nr 10. Kruchta. Ściana szczytowa kościoła. Oryginalna powierzchnia belek oraz rozeta.

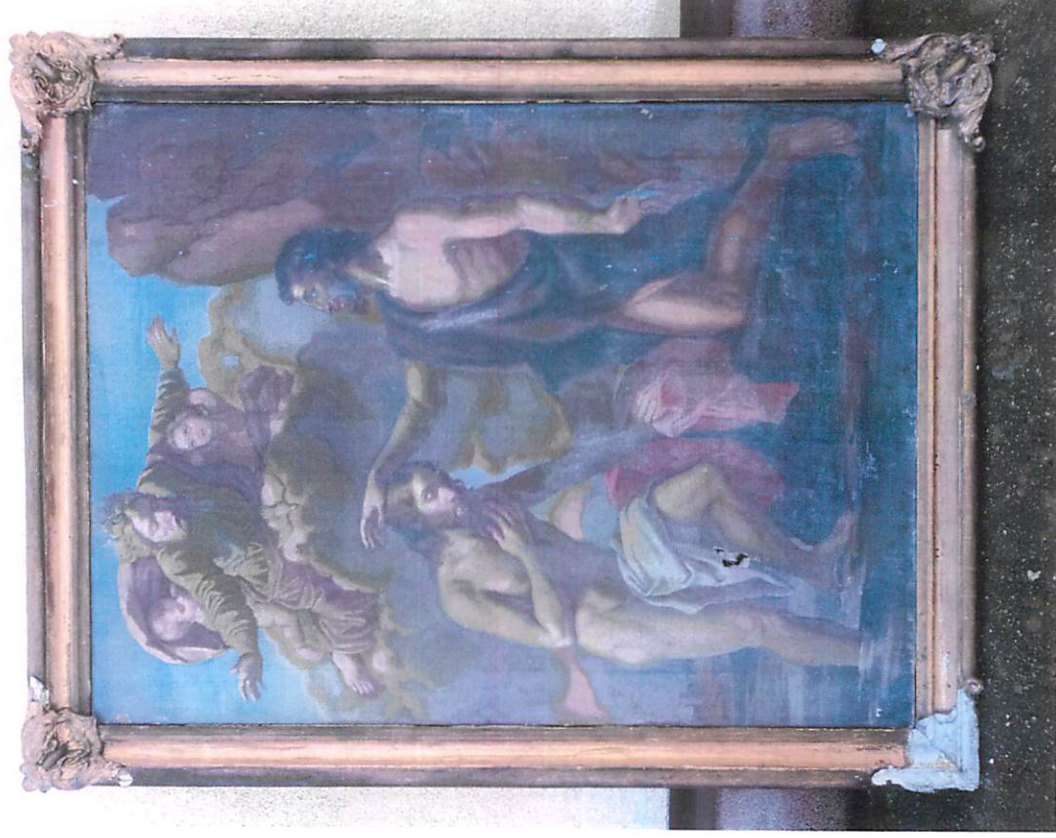
Płótno zabrudzone, pofałdowane, z dużym uszkodzeniem mechanicznym, o poszczepionych krawędziach. Zaprawy wyjałowione, popękane z tendencją do osypywania się.

Warstwa malarska zmatowiona, przetarta, z drobnymi ubytkami na skutek oczyszczania wodą. Werniksy zachowane śladowo.

Konstrukcja wykonana jest z drewna sosnowego, elementy rzeźbiarskie z drewna lipowego. Drewno jest nieco osłabione poprzez działalność owadów szkodników drewna oraz bakterii. Zabrudzone. Występują drobne ubytki mechaniczne detali rzeźbiarskich (jednego narożnika brakuje całkowicie i fragmentów w pozostałych. Złączenia oryginalne wykonane są na bolus złotem karatowym, na cienkiej zaprawie kredowo-klejowej. Lokalnie, wtórnie pokryte farbą miedziankową. Oryginalne warstwy są uszkodzone mechanicznie, przetarte.

Fot. nr 1. Lico obrazu wraz z ramą.

- oczyszczenie powierzchni z usunięciem pociemniałych werniksów i lokalnych retuszy; usunięcie wtórnych nawarstwień i przemalowań /mechaniczne, chemiczne – zmywacz do powłok DC, 2-metylo formamid, mieszanki rozpuszczalników/,
- sklejenie i uzupełnienie ubytków płótna, pęknięć i rozdarć płótna, żywice syntetyczne
- wykonanie miejscowych łat na odwrociu, metodą stykową przy użyciu preparatu Pelexstol B500. firmy Maimerii
- uzupełnienie ubytków zapraw
- napięcie płótna na podobrazie przy użyciu zszywek tapicerskich
- położenie werniksu pośredniego
- uzupełnienie ubytków warstwy malarskiej
- położenie werniksu końcowego

- oczyszczenie mechaniczne, oraz chemiczne wszystkich powierzchni
- dezynfekcja i dezynsekcja drewna (Hylotoks, woda amoniakalna)
- lokalna, o różnej procentowości, impregnacja elementów drewnianych Hekolem KL w Ksylenie
- sklejenie pęknięć, uzupełnienie ubytków drewna i wykonanie rekonstrukcji (prace stolarskie i rzeźbiarskie); przy użyciu kleju stolarskiego i tych samych, co oryginalne, gatunków drewna
- mechaniczne usunięcie wtórnych przemalowań i doczyszczenie powierzchni
- doczyszczenie powierzchni złoczeń, chemiczne przy użyciu dwu-metylo-formamidu
- uzupełnienie i rekonstrukcja zapraw zgodnie z oryginalną technologią
- uzupełnienie i rekonstrukcja złoczeń (metodą tradycyjną z użyciem złota karatowego na poler i mat
- montaż poszczególnych elementów z wykorzystaniem oryginalnych łączów
- kwerenda archiwaliów, prace badawcze, projektowe i dokumentacyjne

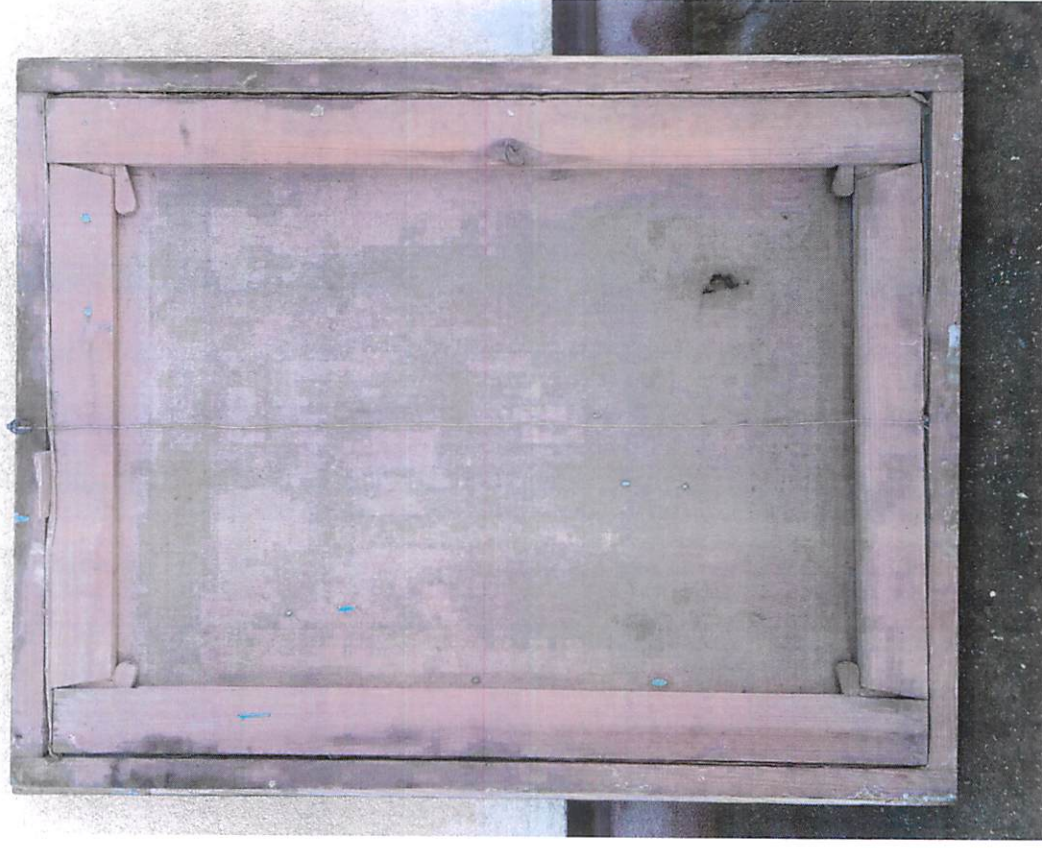
Krosno sosnowe, z klinami, bez fazowania bez łączeń stolarskich w narożnikach. Jest mocno zabrudzone, z niewielkim śladem degradacji biologicznej.

Fot. nr 2. Odwrocie obrazu wraz z ramą.
